AFYON DEPREMİ İLE İLGİLİ GÖRÜŞLER

Erdem Damcı, Namık K. Öztoran, Tuncer Çelik, Turgay Çoşgun

*İstanbul Üniversitesi, İnşaat Mühendisliği Bölümü,
İstanbul 34850, Türkiye*

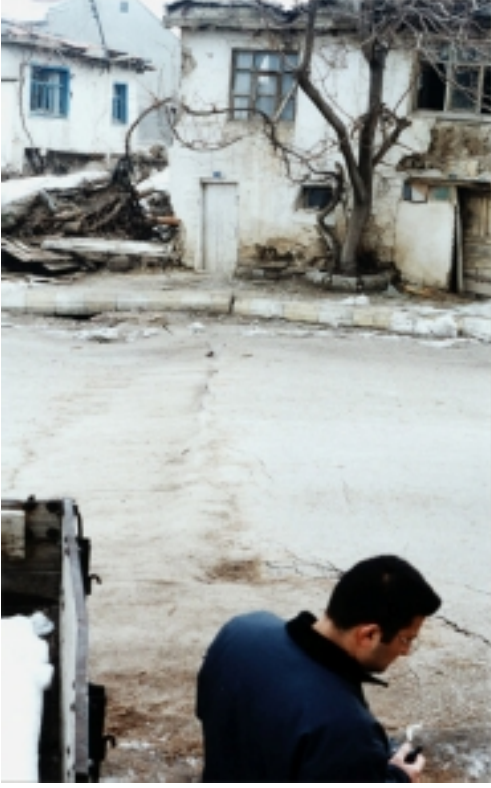
Resim 1. Fay hattüzerindeki eski bir yapı

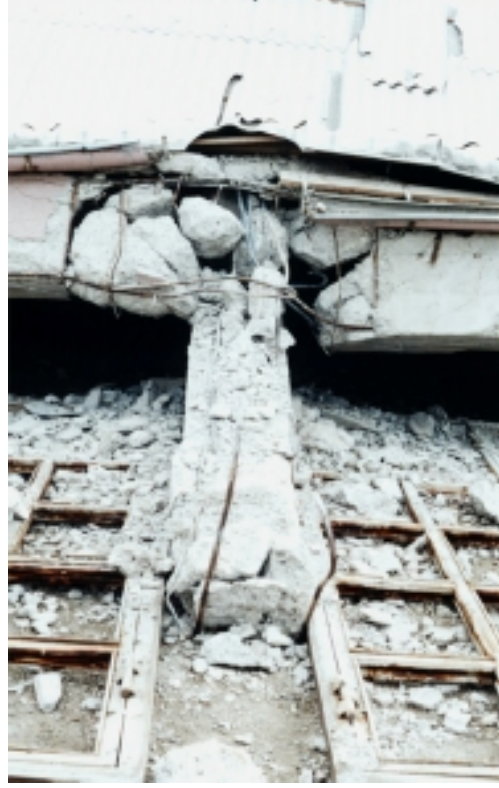
Resim 2. Çay ilçesi Sanayi Çarşısında etriyeleri dahi olmayan bir kolon

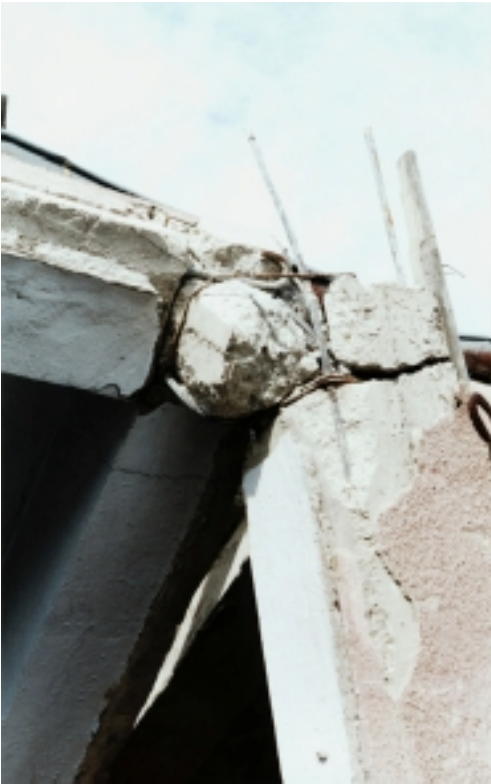
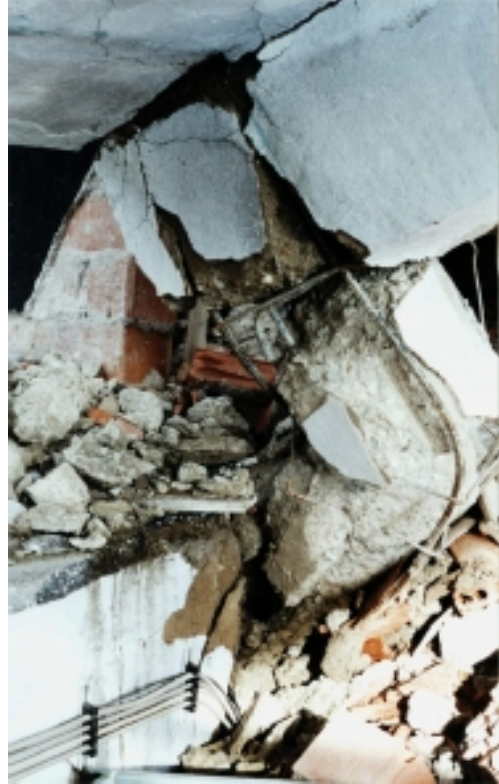
Resim 3, Resim 4. Çay ilçesi Sanayi Sitesinde hatasız bir kısmı olmayan hasarlı taşıyıcı sistem elemanları.

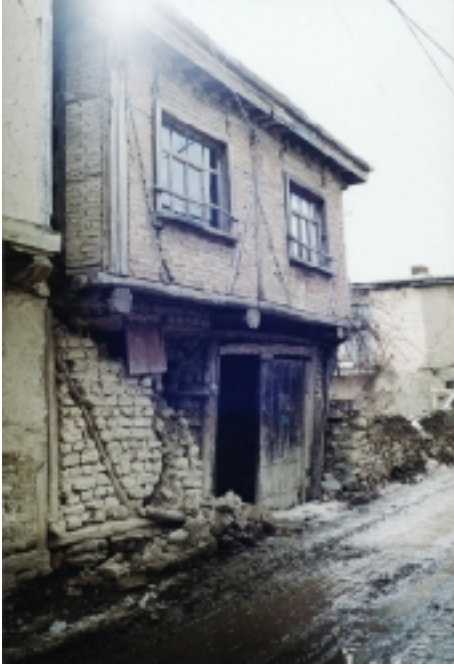
Resim 5. Eber’de, detayları hatalı geleneksel bir yapı

Bir yapının davranışını ve emniyetini belirleyen yüzlerce parametre vardır (yapının geometrisi, kesit ve malzeme özellikleri, konumu, taşıyıcı sistemin türü, yapısal elemanların tümünde bağlantı detayları vs.). Resim 5’deki binada, detay haları açık bir şekilde görülmektedir. Binanın yanal stabilitesini sağlayan payandalardan biri görevini yerine getirmeye çalışmış ancak, kolon-döşeme bağlantılarındaki hatalar sonucu zemin kat tavanı köşe kolondan ayrılarak aşırı yanal deplasmanlar yapmıştır.

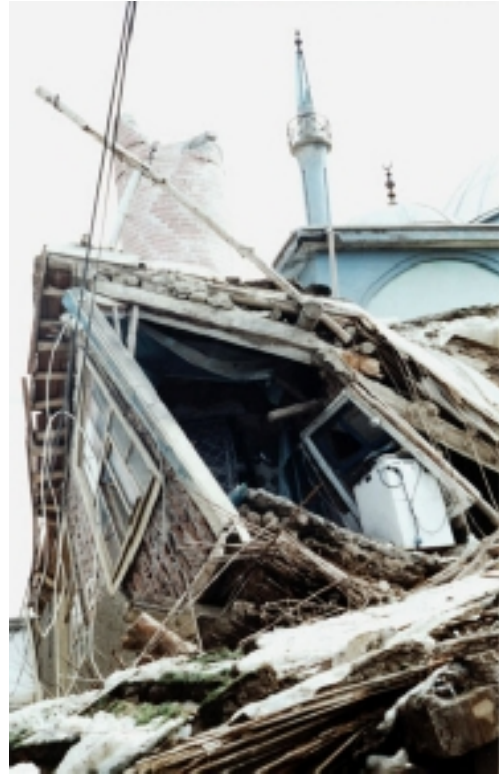
En çok hasar gören ve göçen yapılardan olan cami minareleri genellikle, üzerlerindeki momentin oluşturduğu çekme gerilmelerini karşılayamayarak, şerefe hattından veya pabuç hattından koparak devrilmişlerdir. Resim 6’da, Eber kasabasında, kopan bir minare kısmının devrilmesi sonucu hasar gören bir bina görülmektedir. Resim 7’de de hasar gören camilerden biri daha görülmektedir. Yakasenek ilçesindeki bu yığma taş yapının yüksekliği boyunca duvarların yanal stabilitesini sağlayacak önlemler alınmamış olması ve işçilik hataları

Resim 5. Eber’de üzerine minare devrilen bir yapı

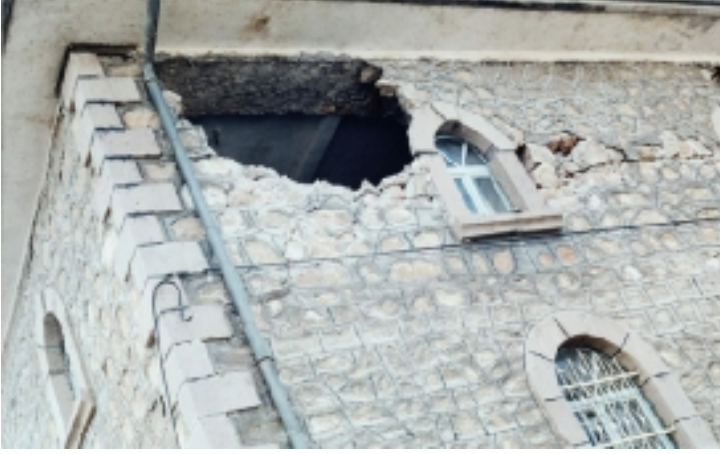
Resim 7. Yakasenek'te hasar gören bir camii

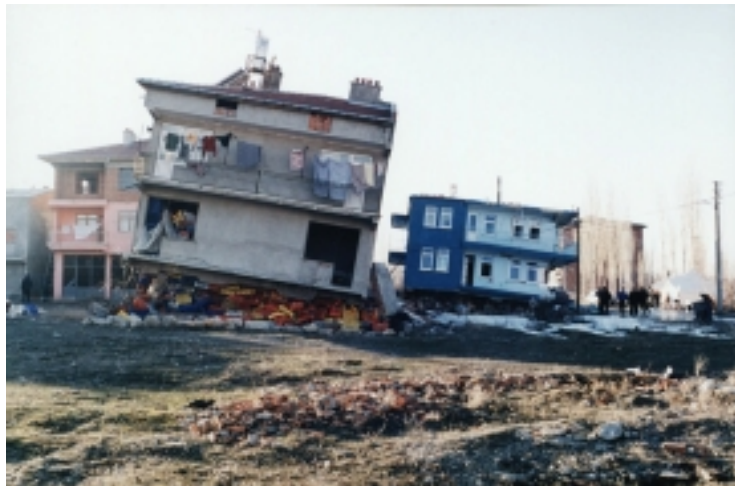
Mühendislik hizmeti almamış, denetimden uzak bir biçimde inşa edilmiş yapılardan birkaçı resim 8'de görülmektedir. Benzer binaların bazılarında dış, bazılarında iç kolonlar olmamak üzere farklılık göstermektedirler. Resimdeki soldan ikinci binanın birinci katının odun deposu olarak kullanılması sonucu, bina odunların üstüne oturarak yıkılmaktan kurtulmuştur. Benzer hatalara sahip diğer bina ise yine benzeri bir nedenle plastik malzemeler üzerine oturarak olası daha kötü bir durumdan tesadüfen kurtulmuştur. Binalarda oluşmuş hasarlar tamamen yapısal kusurlardan ileri gelmekte olup zemin sıvılaşması etkisi yoktur.

Resim 8. Çay ilçesi, Bolvadin yolu üzerinde hasarlı binalar

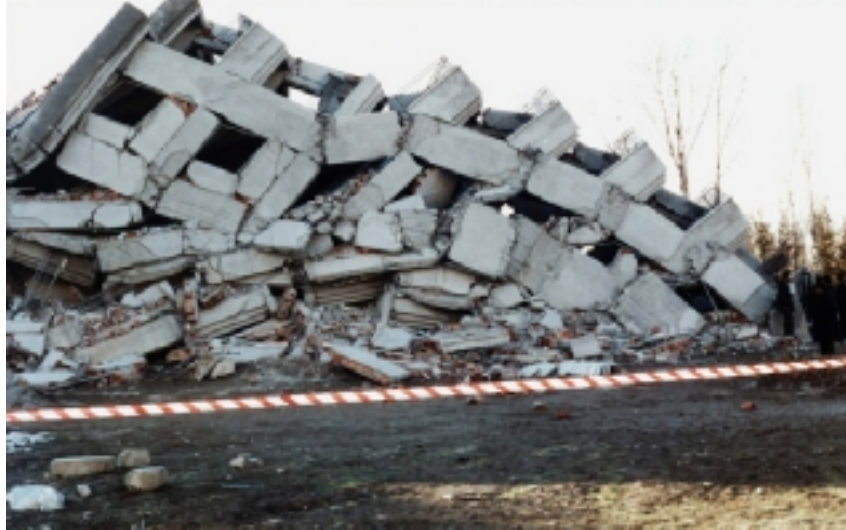
Resim 9'da, Çay ilçesindeki Yeşilçay Konut Yapı Kooperatifine ait üç binadan birinin yıkılmış hali görülmektedir. Benzer binalardan diğer ikisi ise yanıl deplasmanlar yapmış ve servis dışı kalmış durumdadır. İlk bakışta imalat ve detay hataları göze çarpmakta ancak bu hataların proje ve hesap hatalarından da kaynaklandığı tahmin edilmektedir. Çok büyük bir olasılıkla binalar, kısmi üç boyutlu analiz yapabilen bilgisayar programları kullanılarak veya daha basit yöntemlerle analiz edilmiş ve

analiz varsayımlarında büyük hatalar yapılmıştır. Binanın gerek betonarme hesaplarının gerekse imalat detaylarının incelenmesi durumunda şu anda bahsedilmemiş olan daha birçok hatanın yapılmış olabileceği tahmin edilebilir.

Resim 9. Yeşil Çay Konut Yapı Kooperatifine ait binalardan biri.

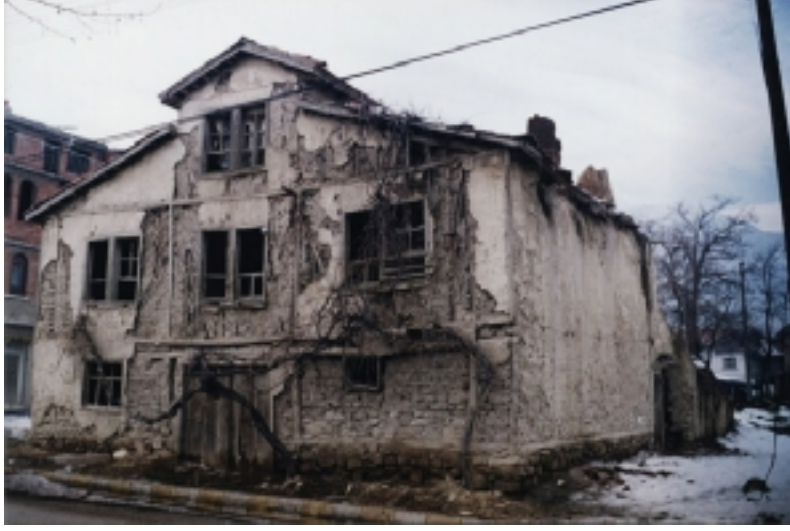
Afyon'un mimari dokusunu yansıtan, geleneksel tarzda inşa edilmiş binaların birçoğu depremde hasar görmüştür. Ancak bu sonuç, bu tür yapılardan vazgeçilmesi gerektiğini ortaya çıkarmaz. Resim 10'da görülen eski bir Afyon evi, daha dikkat edilerek inşa edilmiş olacağından ki, depremi can ve mal kaybına sebebiyet vermeyecek şekilde atlatmıştır. Maliyeti nispeten düşük, halk tarafından benimsenmiş ve geçmişi günümüze bağlayan bu tür yapılarda, standartlara uygun malzeme kullanımı ve uygun detaylar geliştirilerek, yeterli emniyete sahip, mühendislik hizmeti almış, yeni yapılar inşa etmek mümkündür.

Resim 10. Çay ilçesinde, eski eser geleneksel bir yapı

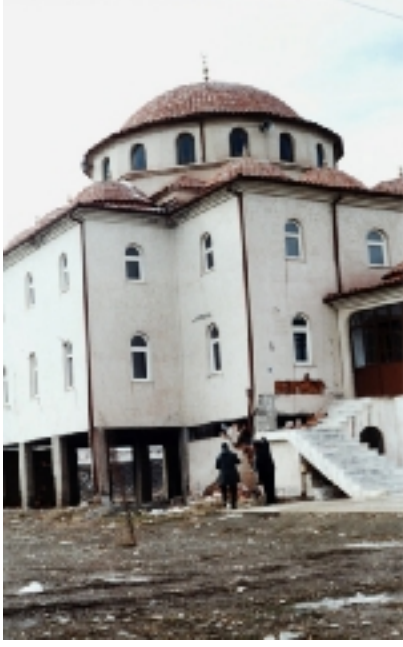
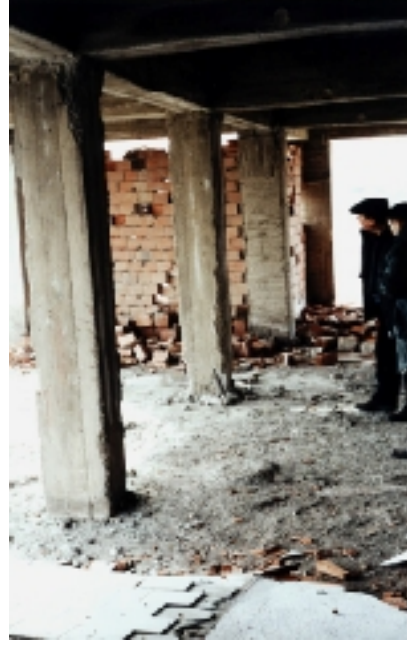
Kısa kolon ve yumuşak kat problemleri analizlerde göz önüne alınmalıdır. Çok sık rastlanan yumuşak kat problemi, resim 11’de görülen, Çay ilçesi, sanayi çarşısındaki Cami’nin ağır hasar görmesine neden olmuştur. Resim 12’de görülen Cami’nin köşe kolonu, yumuşak kat probleminin yanısıra, kolon ve kiriş birleşimindeki donatı detay hatalarından dolayı kolonun mafsal hale gelmesine sebep olmuştur. Alt kat duvarlarını örmeden üst katları tamamlamanın deprem yükü altında yaratacağı problemler çok sık vurgulanmasına rağmen hata tekrarlanmıştır. Resim 13’te, Cami’nin iç kolonlarının hemen hepsi alt ve üst bağlantılarından mafsal hale gelmiş durumdadır. Tüm bu hasara

Resim 11, Resim 12. Sanayi Çarşısında yapımı tamamlanmamış cami.

rağmen binanın gerekli emniyete sahip olacak şekilde onarımı ve güçlendirilmesi mümkündür.

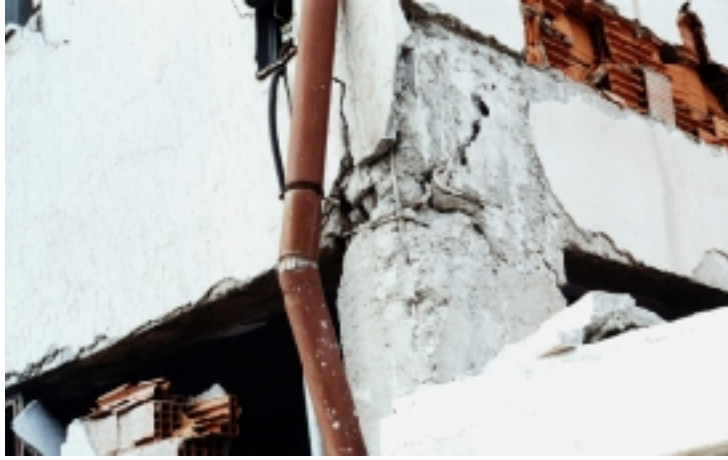
Resim 13. Caminin mafsallaşmış kolon-kiriş birleşimi

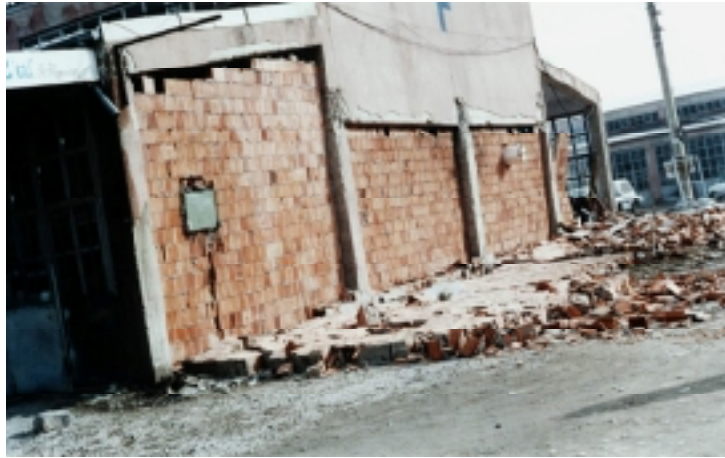
Dolgu duvarlarının yapı rijitliğine etkisi gözardı edilmemeli, olumlu ve olumsuz tüm etkileri analizlerde göz önüne alınmalıdır. Bu durumun olumlu etkisi resim 14'te görülmektedir. Tuğla duvar kendini feda ederek binayı yıkılmaktan (ve belki de can kaybına neden olmaktan) kurtarmıştır.

Resim 14. Tuğla duvarları yıkılmış bir bina. (Sanayi Çarşısı)
