## PREFABRİK BİR YAPININ ONARIM VE GÜÇLENDİRME UYGULAMALARI

Promer Müşavirlik, Mühendislik, Turizm, İnşaat Sanayi ve Ticaret Ltd. Şti.  
Oğuzlar Mahallesi Çetin Emeç Bulvarı 65. Sokak No:1/3 06520 Balgat/ANKARA

Ülkemizde yakın tarihte meydana gelen depremler Türkiye endüstrisini ve dolayısıyla ekonomiyi derinden etkilemiştir. Hasar gören prefabrik endüstriyel tesislerin onarım ve güçlendirme çalışmaları, tesislerin imalat akışını etkilemeden yapılmak zorunda kalmış ve bunun için değişik yöntemler uygulanmıştır. Düzce' de otomotiv sektörünün yan kolu olan bir tesisin depremlerde hasar gören prefabrik taşıyıcı sisteminin çelik profiller kullanılarak, fabrikadaki imalatı aksatmadan yapılan onarım ve güçlendirme çalışmalarının proje ve imalat aşamaları bu makalenin konusunu oluşturmaktadır.

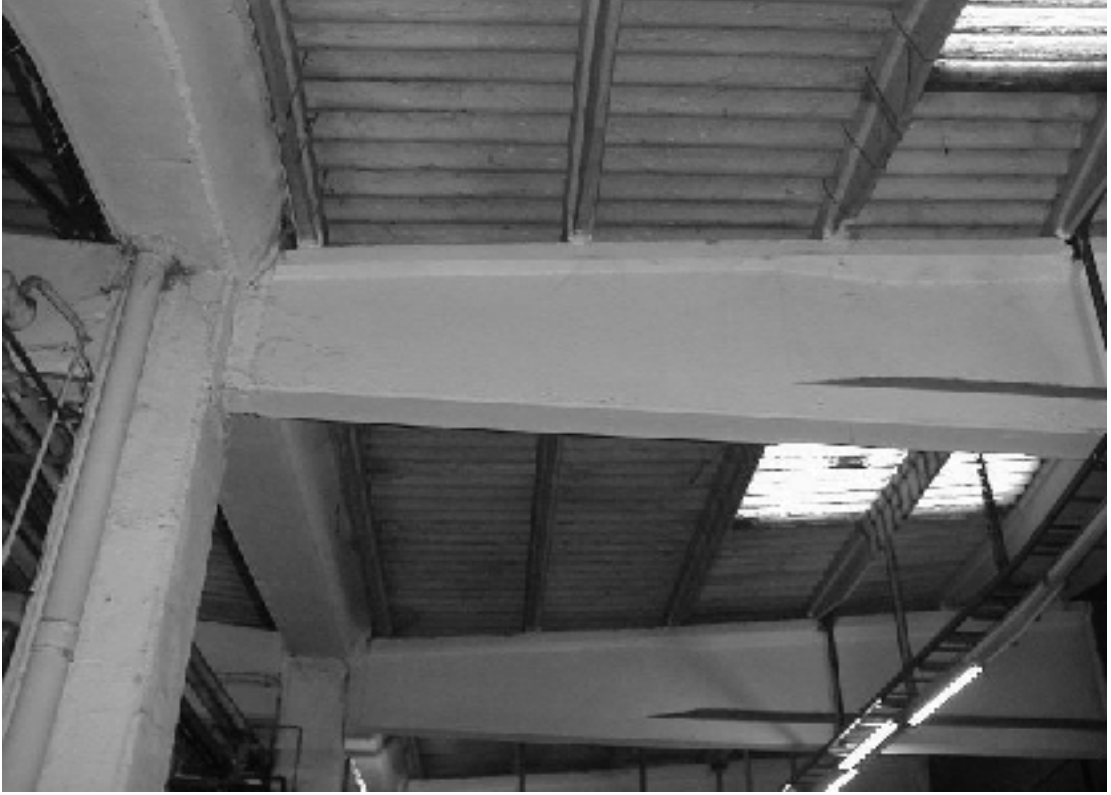
Sisteme değişik zamanlarda eklemeler yapıldığından kolon, çatı kirişi ve aşık boyutları arasında aksan aksa farklılıklar görülebilmektedir. Sistemde kullanılan kolonlar tipik olarak, 40cmx40cm ve 45cmx45cm boyutlarındadır. Eğimli çatı kirişleri şekil-2’ de gösterildiği gibi kolonlardaki yuvalara oturtulmuştur. Kolon-kiriş bağlantısı, kolonda bırakılan ve kirişteki deliğe geçirilen bir inşaat demirinden ibarettir. Kolon ile

kiriş arasındaki bu yetersiz bağlantılar, sistemin düşey yükler altındaki performansını etkilememesine rağmen, yatay yükler altında sistemde yanal ötelenme koşullarının aşılması sonucunu doğurmaktadır. Kirişler, yatay yükler altında, mesnetlendikleri kolonların farklı deplasman yapmaları sonucunda yuvalarından kurtularak altta çalışanlara ve ekipmanlara zarar verebilmektedir. Nitekim, sistemde 17 Ağustos depremi neticesinde bu tür hasarlar meydana gelmiş, oldukça önemli ekipmanlar zarar görmüştür. Yine bazı çatı kirişleri fazla deplasman yaparak mesnet sınırlarını zorlamış, mesnetten sıyrılıp düşmemelerine rağmen geçici guseler ile ardçı depremlerin etkisi engellenmeye çalışılmıştır. (şekil-3).

Şekil-2 Çatı Kirişlerinin kolona oturumu

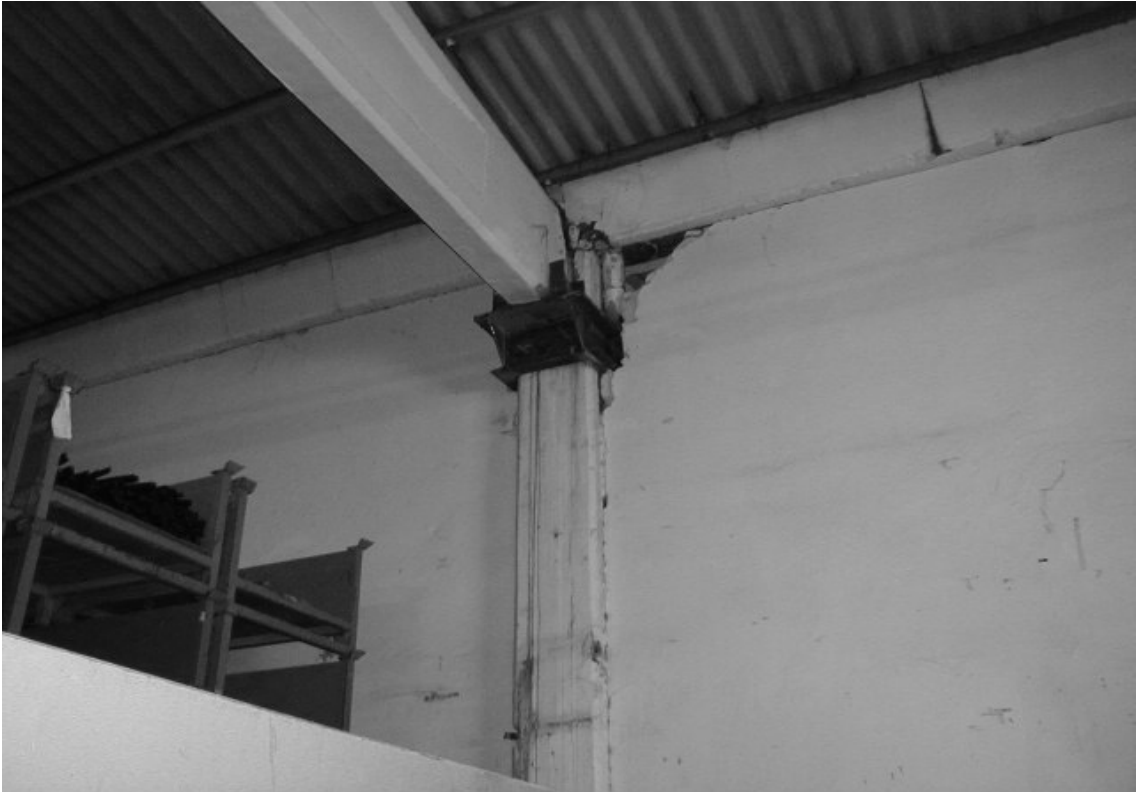
Şekil-3 Kirişler için alınan geçici tedbirler

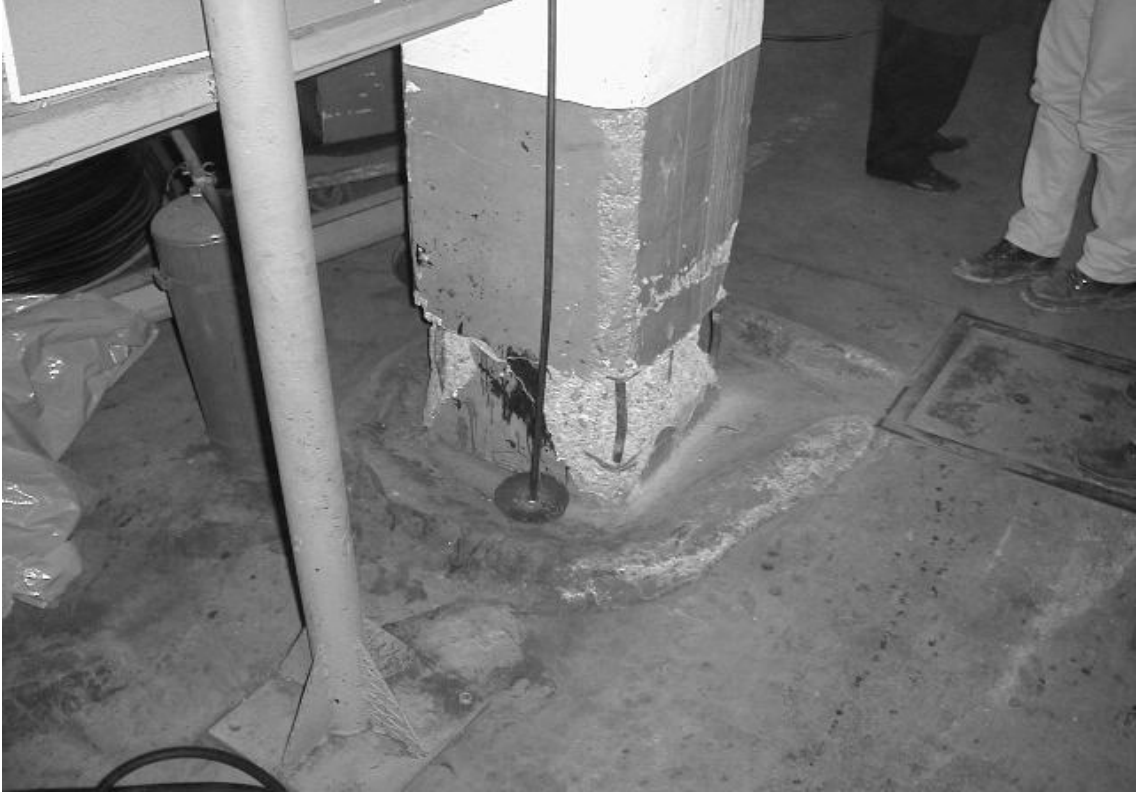
Fabrikadaki hasar durumunu etkileyen bir diğer husus da kolon temellerinin derinliği olmuştur. Temeller, zeminin nispeten daha altında oluşturulmuş, dolayısıyla hasır donatılı zemin döşemesi ve döşemenin altındaki iyi sıkıştırılmış dolgu, kolonlara temel seviyesinden önce, zemin döşemesi seviyesinde ankastrelik kazandırmıştır. Bu sonuç, kolonlardaki hasarların zemin döşemesi seviyesinde yoğunlaşmasından ve zemin döşemesinin altında bu hasarların hemen hemen hiç görülmemiş olmasından çıkarılmıştır (şekil-4).

Bu temel detaylandırma hatalarından kaynaklanan hasarların yanı sıra, sistemde çatı kirişlerinin hareketlerinden kaynaklanan kolon-kiriş birleşim yeri hasarlarına da sıkça rastlanmaktadır. Ayrıca fabrikanın 24 aksı sonrasındaki kolonlarında çok büyük ölçekte kalıcı yanal ötelenmeler tespit edilmiştir. Yine bu bölgede oluk kirişlerinin tamamı kaymıştır.

Şekil-4 Kolon hasarları

Kolonların temel bağlantıları iki ayrı durum için düşünülmüştür. Mevcut kolon temelının zemine yakın olduğu yerlerde çelik manto kolonları mevcut temellere dübellenmiştir. Temellerin yüzeyin çok altında bulunması durumunda ise zeminden 50 cm. aşağıda yeni bir temel sistemi oluşturularak kolonlar bu temellere oturtulmuştur.

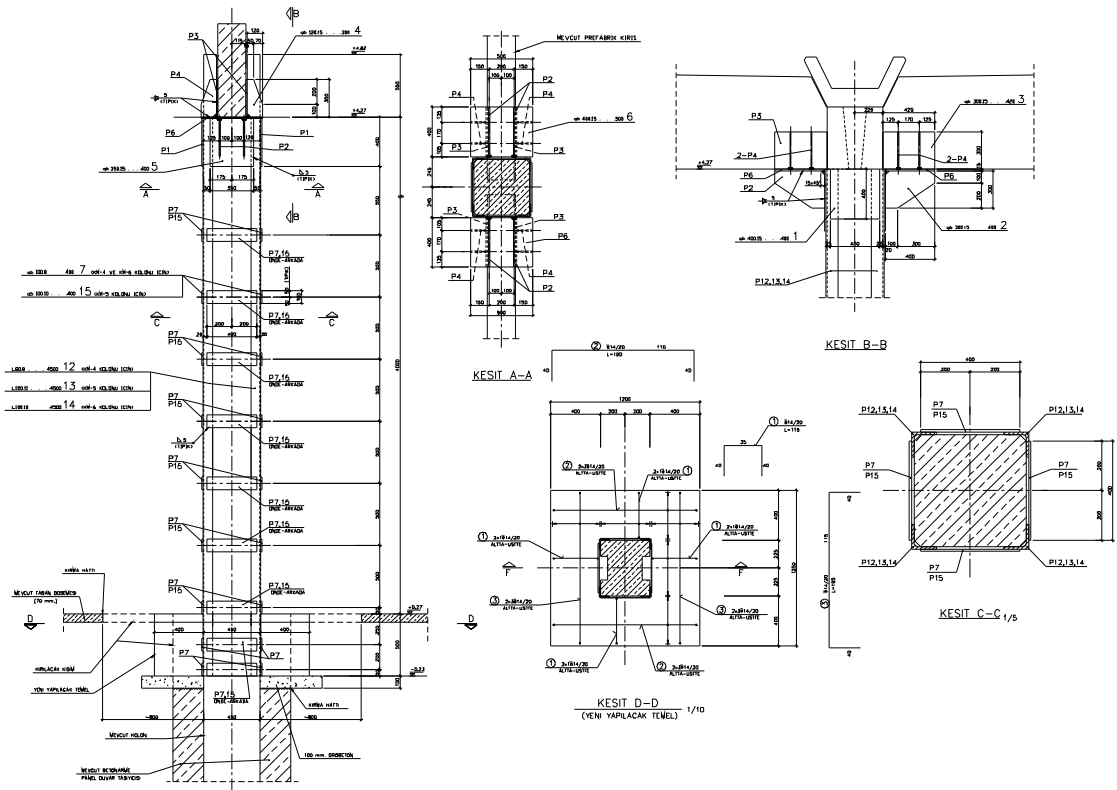
Şekil-5 Kolon mantolaması

Kolonların çelik köşebentler ile mantolanarak güçlendirilmesinin ardından yapılan güçlendirilmiş sistem analizlerinde, y-yönünde kolonun tek başına yatay yükler altındaki davranışının önemli ölçüde geliştiği görülmüştür. X-doğrultusunda ise çapraz-basınç çubuğu sistemi ile birlikte çalışması sağlanan kolonların deplasmanlarının büyük oranda azaldığı analizler sonucunda görülmüştür. Güçlendirilmiş sistemin analizi sırasında mevcut sistem elemanlarının hiç bir yük taşımadığı varsayılarak, güçlendirme elemanlarının boyutlandırması bu doğrultuda yapılmıştır. Şekil-5' te tipik bir kolon mantosu, şekil-6' da ise çapraz-basınç çubuğu sisteminin detayları verilmiştir.

Çatı kirişlerinin yatay yük tesirleri altında kolonlardaki mesnetlerinden çıkmalarını önlemek amacıyla takviye elemanlarına guseler yapılarak kirişlerin mesnetten sıyrılmaları engellenmiştir. (şekil-5 kesit B-B). Çatı kirişlerinin zayıf eksenleri etrafında devrilmelerini engellemek için ise kirişler çelik makas sistemi ile birbirine bağlanmıştır.

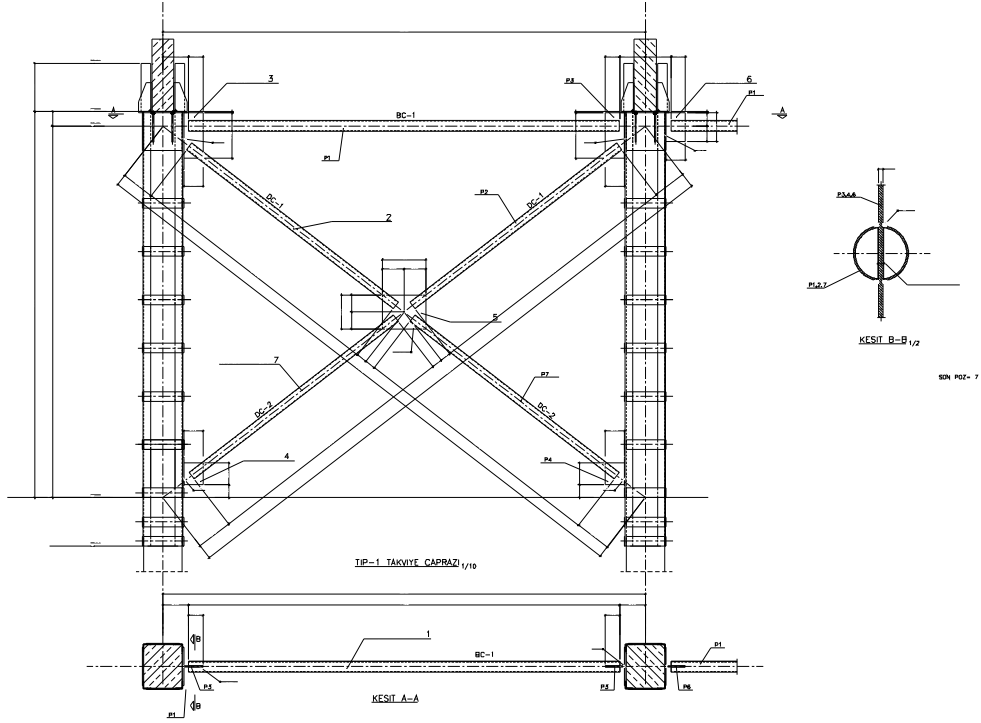
Şekil-6 Çapraz-basınç çubuğu detayı

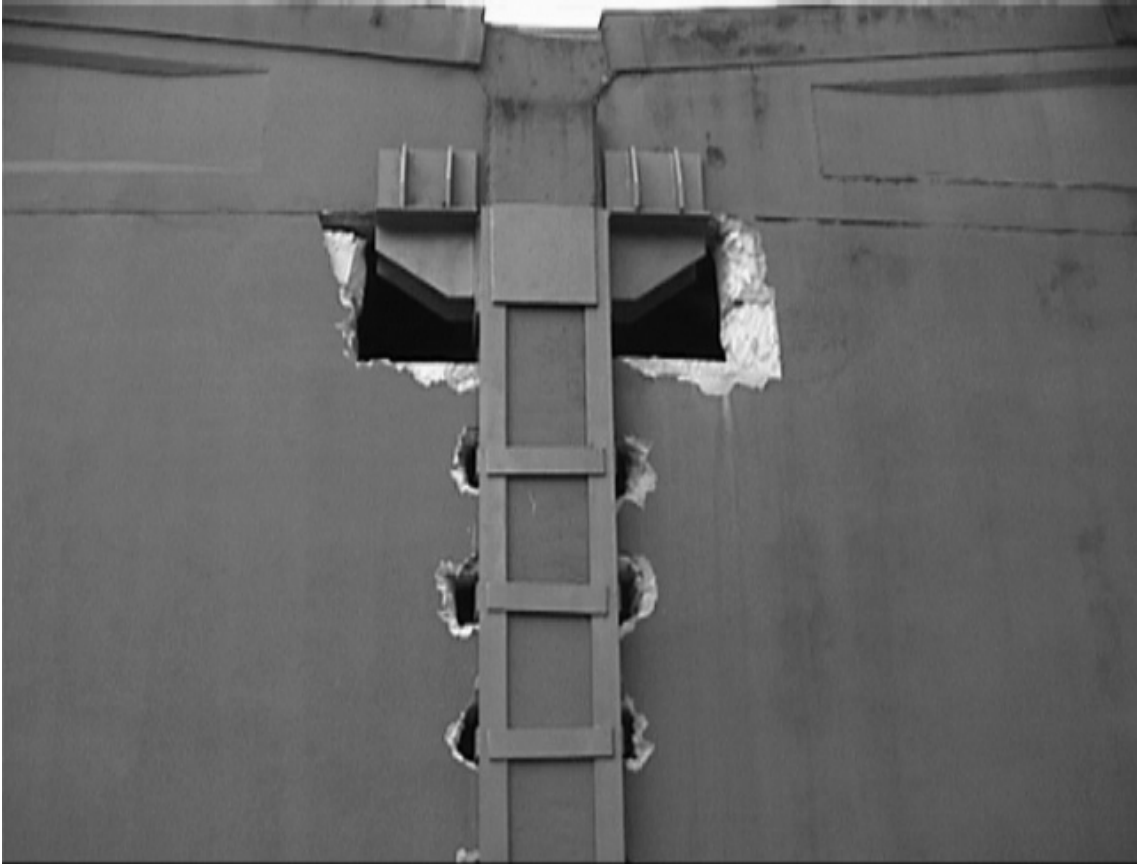
Şekil-7 Tamamlanmış bir kolon manto imalatı

Prefabrik kolonların mantolanmasında analizler sonucunda bulunan değişik ebatlarda köşebentler kullanılmıştır. Köşebentler, kolonların dört köşesine

yerleştirilmiş, işkence altında sıkıştırılarak bağlantı levhaları kaynaklanmıştır. Burada sıkıştırma işlemi, mevcut kolonlar ile manto elemanları arasında ki bağlantıyı sağlaması bakımından oldukça önemlidir. Şekil-7' de imalatı tamamlanmış bir kolon mantosu verilmiştir.

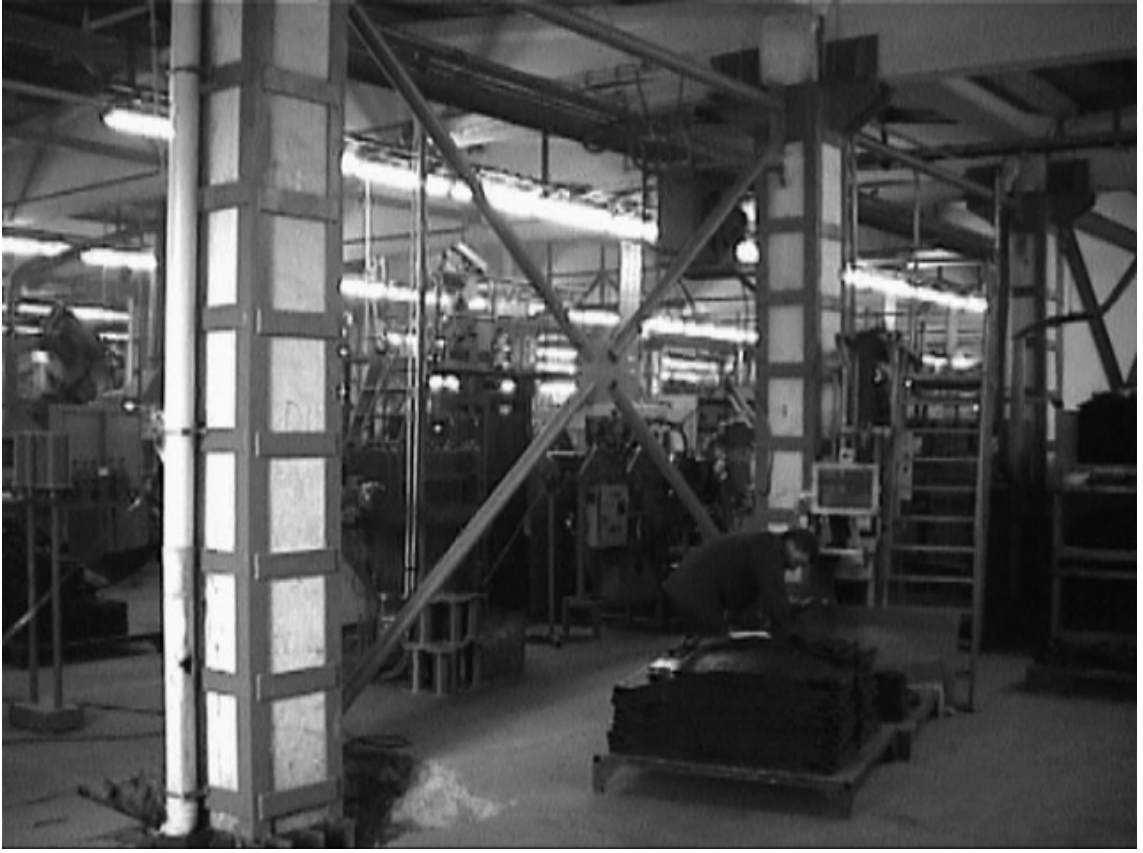
Şekil-8 Çapraz-basınç çubuğu elemanı imalatı

Çelik çapraz-basınç çubuğu sisteminde ise boru profiller kullanılmıştır. Boru kesitlerinin atalet yarıçaplarının, ağırlıklarına oranla diğer kesitlere göre büyük olması nedeniyle, bu kesitler basınç çubuğu ve çapraz elemanı olarak ekonomik bir şekilde kullanılabilir. Ancak bu kesitlerde bağlantılarda güçlükler yaşanabilmektedir. Uygulanan sistemde şekil-8' de görüldüğü gibi borular ortalarından, manto elemanlarında kaynaklı bayrak levhaları kalınlığında yarılmış, bu levhalar borunun içine geçirilerek çevresi kaynaklanmıştır. Çaprazların herbir kolu da birbirlerine ortada aynı detayla bağlanmıştır.

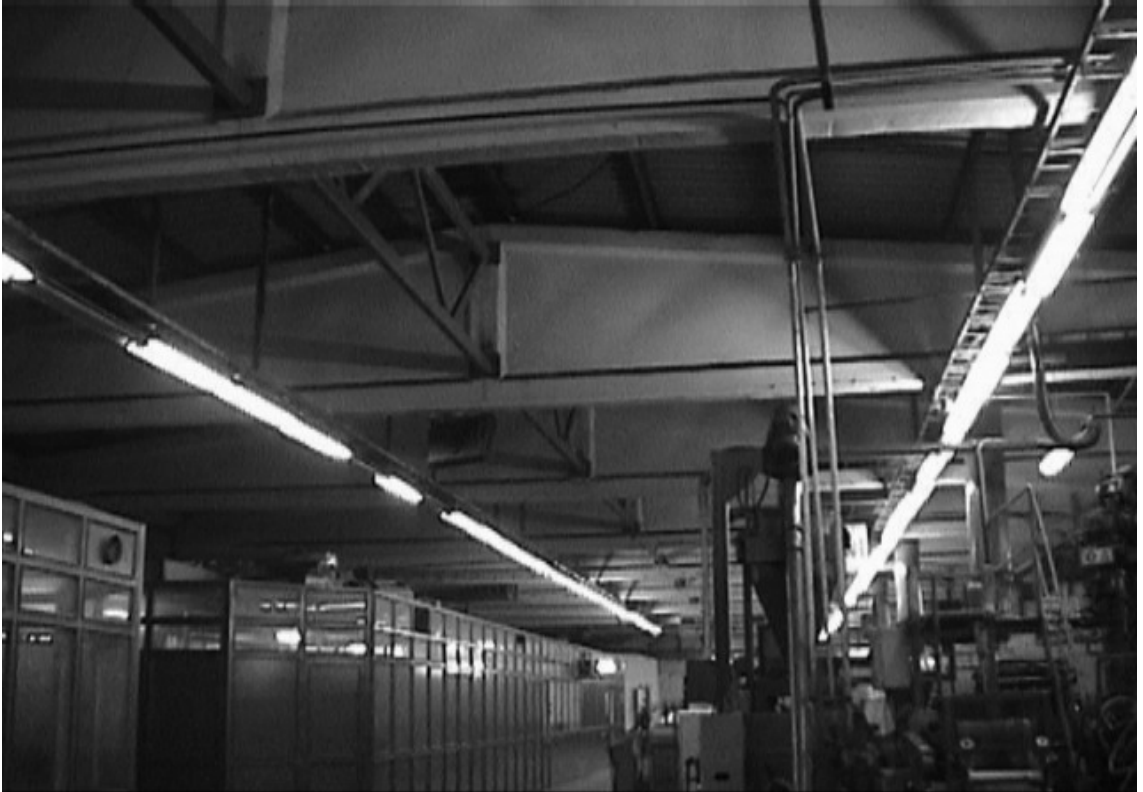
Şekil-9 Kiriş aralarında çelik makas sistemi

Prefabrik çatı kirişlerinin devrilmesini engellemek amacıyla, kirişler birbirlerine çelik makaslar ile şekil-9' da gösterilen şekilde bağlanmıştır. İmalatın bu aşaması, fabrika içinde, yüksekte ve iki çatı kirişi arasında yapıldığından en zor ve riskli aşamasıdır. Ayrıca bu kirişler, manto kolonlarında oluşturulan guseler ile emniyete alınmıştır.
